春日神社鏡の間・能舞台（建造物）

岸 泰子

春日神社は、関市南春日町にある。神社の創建は13世紀後期で、以後、刀鍛冶の守護神として人々の信仰を集めている。神社境内については、その南・東側に参道入り口と鳥居があり、境内北側に本殿・拝殿が並び、東側には社務所や太鼓堂がある。境内にはほかにも摂社や能舞台、神宝殿などの建造物がある（境内配置図は66頁図1参照）。今年度の文化遺産フィールド実習において、同神社の石造物・祭礼などとあわせて、建造物の調査（実測、写真撮影、調査票作成）を行った。対象とした建物は、主に能開催時に使用される鏡の間・能舞台である。

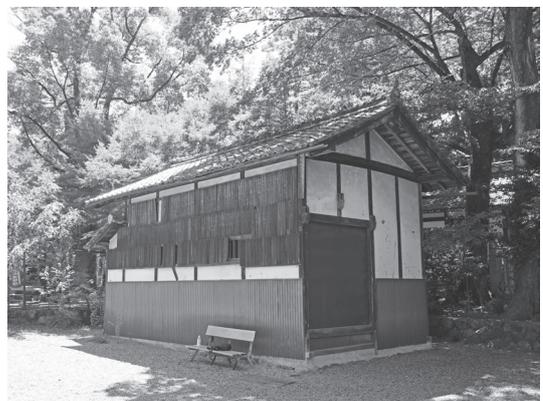
写真2 春日神社鏡の間 全景

下屋庇は後補だと思われる。垂木より上の部材も取り替えられている。

建設年代を示す史料はないが、風蝕から 19 世紀後期の建設と判断しておきたい。

能の場の一部であり、当社の神事の建物として重要である。能舞台と一体で保存されることが望ましい。

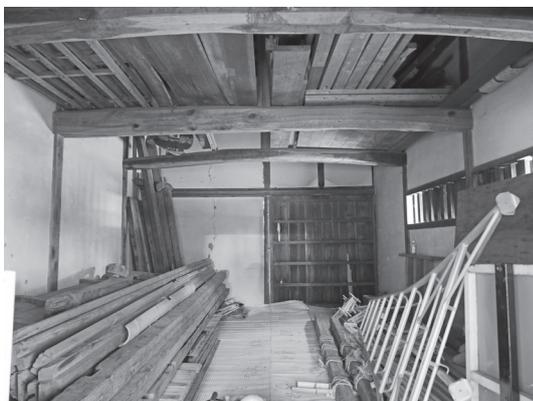
建物は、切妻造妻入で、東側に下屋庇を付ける。組物などの装飾がないシンプルな建物である。内部は東側一間分を土間とする。内部に中二階を設け、道具の収納場所とする。

写真3 春日神社鏡の間 内部

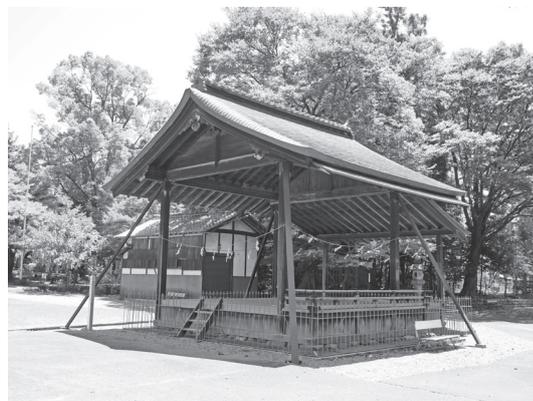
『新修関市史 考古・文化財編』（関市教育委員会編、1994 年）には、本神社が所蔵する棟札があり、そこに寛文五年（1665）建立、嘉永二年に再興（再建）と記されるとある。絵様の意匠はそれよりも時期が上がる特徴を有しているが、桁などの風蝕をみると幕末、すなわち嘉永二年の再建は妥当であると思われる。

また、この建物は、昭和三十四年九月の伊勢湾台風で倒壊し、その後に再建されている。実際、柱のなかには風蝕が少ないものも少なくなく、大半の部材がこのときに取り替えられた可能性は高い。また、垂木より上の部材は新しいが、これは昭和 61 年（1986）の屋根葺き替えの際に取り替えられたものと考えられる（棟札、棟木に打ち付け）。

写真4 春日神社能舞台 全景

材の取り替えは多いが、本神社の神事のありかたならびに社殿の歴史を伝える重要な建物である。

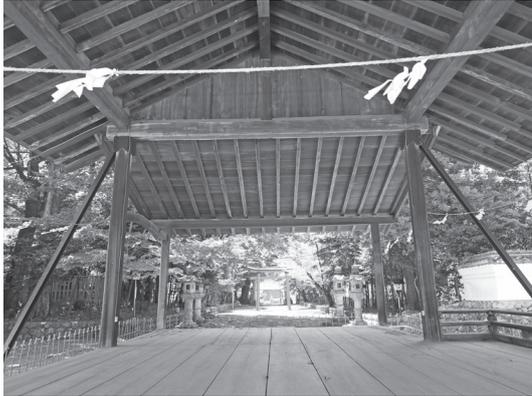
本体は方一間で、南面に下屋庇を付ける。本体と下屋庇の全体に拭板を張り、舞台としては長方形平面になっている。西面の張り出しは能の際には楽人の座となる部分で、三方に高欄が廻る。鏡の間と連結する橋掛は下屋庇の東面に付く。

写真5 春日神社能舞台 内部

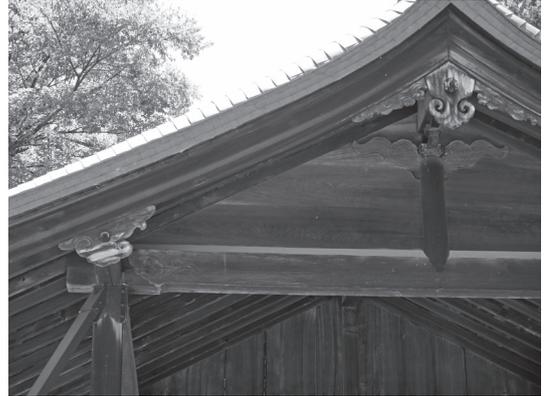
装飾はないが、北面の桁に絵様が施される。桁の絵様は線が太いが、彫りは浅く、渦の形も正円に近い。一方、袖切の形は複雑である。また、北面の妻飾の笈形には彫刻がある。

写真6 春日神社能舞台 桐絵様・妻飾
