銀の馬車道調査報告

岩田 聖也

平成28年(2016)8月22日、「兵庫県神崎郡神河町猪篠地区周辺の銀の馬車道」に関する現況調査をおこなった。図1の上部で国道と分岐し、左下へと流れていく細い道路の途中からが馬車道の推定ラインにほぼ一致する。調査範囲は図1のとおりである。

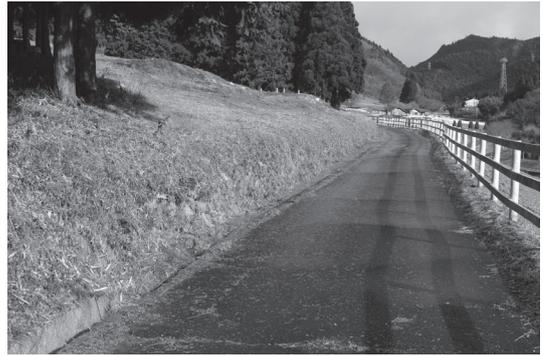
写真1 馬車道の石垣

ヨーデルの森の駐車場付近から、この道路を北上していくと、東の方向へわずかではあるがカーブを描いており、図2の馬車道的位置と一致することが確認できた。歩いていくと左手に、雑草に覆われてはいるが斜面の下部に石垣をが認められる。この石垣は、加工されていない大小さまざまな石が、縦横をそろえられることなく無秩序に積まれた野面積みであった。周りの様子からみても相当な年月が経っていると想定され、馬車道の石垣である可能性がある。石垣の高さは、高いところで1.28mである(写真1)。右手も斜面

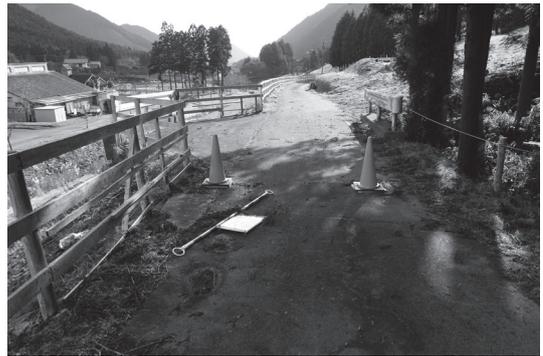
写真2 橋と石垣

さらに北に進んでいくと小さな橋があり、橋脚付近は石垣となっていた。その橋の部分では、道幅が周囲よりも広く、5.8mであった(写真2)。『生野銀山行業ノ景況』の記述と一致していると判断できる。周辺の状況から鑑みると、この橋の部分の道幅が本来の道幅であり、それ以外は斜面の斜度を緩める造成をした際、道幅が削られたのではないかと考えられる。造成時に橋部分のみが残された結果、本来の道幅が残されたのだろう。橋の下部の石垣は先ほどの石よりも強固で、加工されているような大きい石が6~7段ほど積み上げられていて、上部はセメントで固められていた。上部はコンクリート舗装時に固められたものだが、石自体は馬車道造営時のものと思われる。

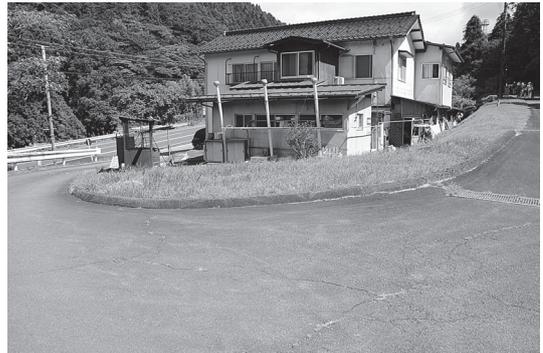
写真3 クランクの痕跡

次に北西部にあるS字状のクランク部分(図2)を確認するため、国道312号に出て、朝来市との境界付近を調査した。国道312号沿いの東側に飲食店があるが、その裏にクランクの痕跡が確認された(写真3)。図3のクランクの東半分にあたると思われる。西半分は国道によって消失している。道の東側には高さ1.03mの石垣が確認された。野面積みである。

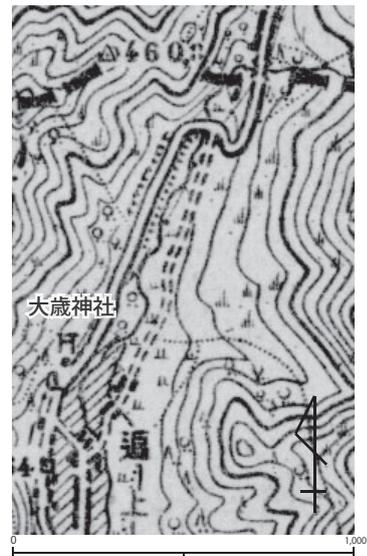
図2 明治期地図にみる周辺地域の様相

大歳神社は、現代の地図である図1はもちろん、明治期の地図（図2）でも確認できる。大歳神社からおおよそ50m南下したあたりの地点では、道の両サイドが水田となっている。道幅は5.6mで、道の両側に石垣が確認できた。写真6は道の東側面の石垣である。道を田畑より高くし、両側をしっかりと石垣で支えている状況は、『生野銀山行業ノ景況』の記述と一致している。上部は補強のためにセメントが入られているものの、石垣自体は相当の年数が経っていると思われた。組み方は、東側は急斜面のため石が落ちているところも多くよくわからなかったが、西側は野面積みであった。

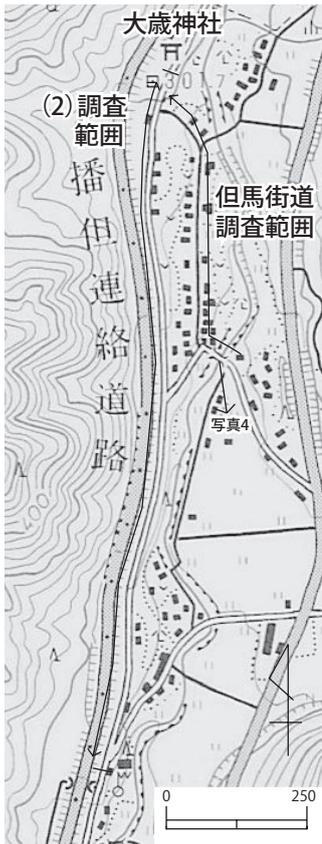
図3 但馬街道と馬車道

次に車で国道312号を南下し、追上集落を通過する但馬街道を南側から北上し、大歳神社まで向かった(図3)。追上是、但馬・丹波・播磨を結ぶ街道の岐路の宿場として発展した場所であり、集落内にはそのことを示す看板が設置されていた(写真4)。道が二股に分かれる地点では「右 ひめ志 左 たんば」と記された石造の道標を確認でき、古くからの交通の要衝であったことがうかがえる。道沿いの民家は石垣が組まれたりコンクリート塀が建てられたりしているところが多く、道路に向かって玄関を構える家が多かった。また、小さな祠があり、その中に多くの地蔵が置かれていた。この区間は銀の馬車道としては利用されていない場所であるが、写真4にある略図からも分かるように、この区間には急カーブやクランクがある。そのため、できるだけ直線にしたい馬車道では使わ

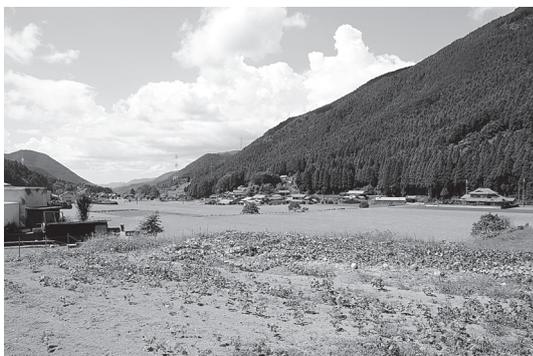
写真5 追上の町並み

れなかったのではないかと推測される。しかし馬車道として利用されなかったため、旧街道沿いの古い町並みが保存されているともいえよう（写真5）。

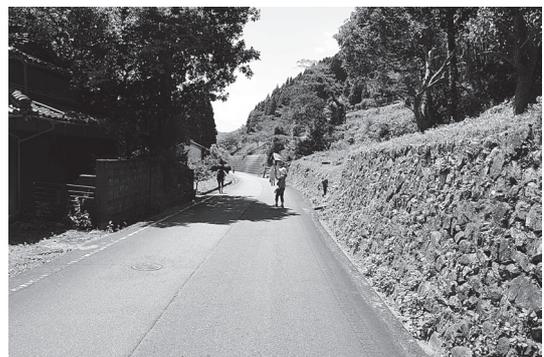
写真7 播但道路沿いの石垣

その後、播但連絡道路沿いの道をさらに南下した。道幅は全体を通して6m前後であり、おおよそ当時の道幅のままであると考えられる。また、道沿いに石垣を多数確認することができた。しかし、その様相は道の両側で大きく異なる。播但連絡道路沿い、つまり道の西側は高速道路の補強のためのコンクリート壁になっているところが多く、石垣とコンクリート壁が交互に入り混じるような状況であった（写真7）。写真のようにこの辺りの馬車道の石垣は大小さまざまな石が隙間なく積まれており、高さもある。この斜面は播但道路建設以前非常に急であったため、石垣は土留めの役割を果たしていたと推測される。これも事前調査の記述と一致する。また、写真7のような組み方のほかに、切り込みハギ（石を四角く加工し隙間なく敷き詰める手法）のものもあった。これは馬車道の積み方とは違うため、播但連絡道路の擁壁工事の前に馬車道の石垣が崩落していた部分を補修したのではないかと考えられる。
