庚申堂古墳の調査

京都府立大学文学部考古学研究室

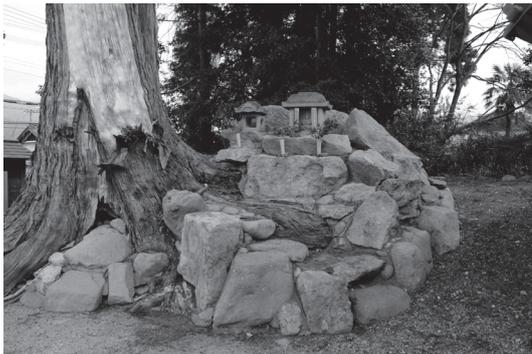
図3 境内に分布する石材

のと考えられる。ただし、分布している石材の中には明らかに材質の異なるものが存在しており、すべてが石室材であったわけではないようである。墳丘の封土については完全に失われ、石室も原形をとどめておらず全体の残存状態は悪い。また、墳丘南西側はヒノキの巨木によって大きく浸食されていた。

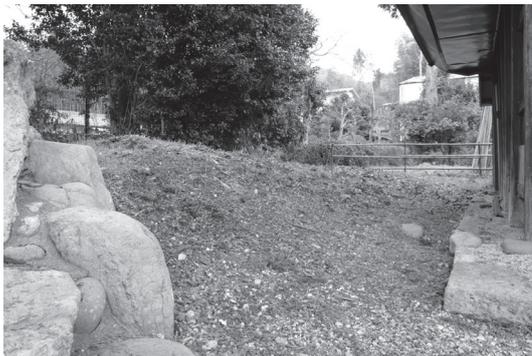
図4 落ち込み状の地形

墳丘の周囲に存在する落ち込み状の地形から推測すると、墳丘の範囲は東西が2.8m、南北が6.1mである。しかし、今回調査できなかった東側フェンスの外側にも落ち込み状の地形が続く可能性があるため、墳丘の東西についてはさらに延長することが考えられる。
