## 7. 和束町和束天満宮周辺 における考古学的調査

京都府立大学文学部考古学研究室

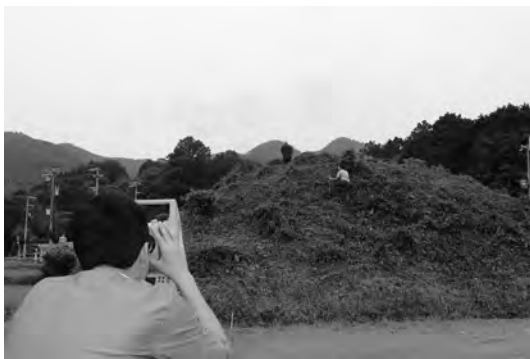
写真1 測量作業風景（2019年7月）

和束町は京都府最南端の郡である相楽郡の東部に位置し、和束川が形成する盆地を中心に町域を形成している。かつては東和束、中和束、西和束の3村に分かれていたが、1954年の合併により和束町が誕生した。その東和束村の一つの中心であったのが和束町園にある和束天満宮である。今回、和束町史編さん事業の一環として、2019年7月19・20日に、天満宮境内およびその周辺における文化遺産調査を実施した。神社の社殿などの実測調査を建造物班、周辺の景観調査を地理班が担当し、考古班では神社の石造物と隣接する福塚古墳の測量を実施した（写真1・2）。ここでは、考古班の成果について報告する。

**測量調査と等高線図の作成** 福塚古墳の測量調査は 2019 年 7 月 19・20 日および 2020 年 1 月 25 日に実施した。地形測量にはトータルステーション（Leica Giosystems 社 TRC405、TRC405power）を使用し、座標データは GioLook 社 Gioline（Ver.4.70）を使用して CSV ファイルに変換し、測量ミスなどによるノイズを取り除いている。その結果、最終的な計測座標数は合計 1771 点となった。最後に、CSV ファイルの座標データを Golden Software 社 Surfer13 にインポートし、等高線を作成した（図 2・3）。

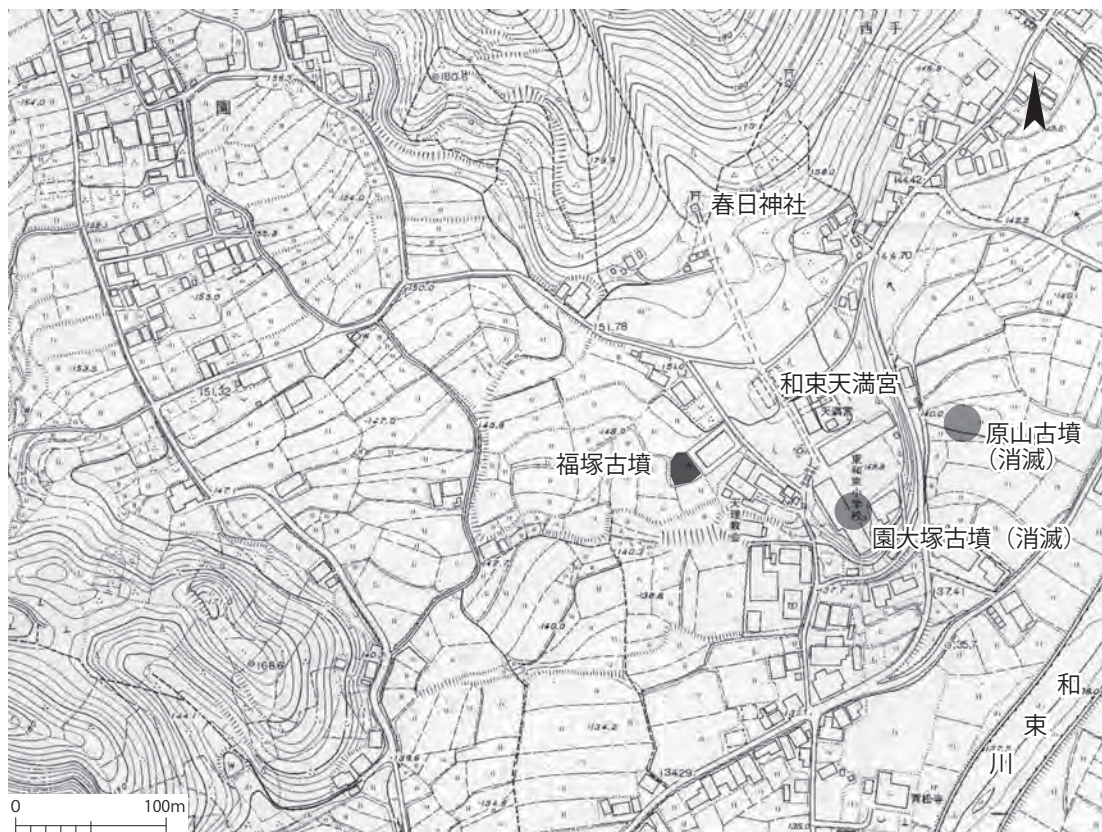
図1 和束天満宮周辺の古墳 (S=1/5000)  
(和束町作成の昭和49年5月測量2500分の1地形図を50%縮小)

和束天満宮は、和束川が形成する盆地の東部に位置し、北から延びる低い尾根上に位置している（図1）。その境内から北へ小径を進むと春日神社のほか、梅の宮神社、熊野神社、恵比寿神社などの摂社が存在している。この和束天満宮の石造物に対する調査は、2013年から2014年にかけて、考古学研究室が中心となって京都府立大学地域貢献型特別研究（ACTR）の一環として実施した。京都の智積院の僧侶が寄進した1823年（文化9）の石燈籠など、地域外との関係がうかがえる資料もあることに注目している。しかしながら、鳥居が未実測で残されるなど、不備があったため、今回その補足調査をおこなうこととした。天満宮境内の鳥居、および春日神社の鳥居を3次元計測したほか、境内の配置図を作成した。

さて、この和束天満宮が位置する場所は、先述したように尾根の先端にあたり、盆地内からの眺望がよいという特徴がある。ここに大型の古墳が次々と設けられていたのは、このような地形的な条件によると考えられる。天満宮の南には東和束小学校がかつて存在したが、その敷地に園大塚古墳が立地していた。出土遺物などの伝承はないものの、『和束町史』によると、「小学校の講堂（南半分）と講堂東側の敷地」と場所を特定している。字名も「大塚」であり古くからそのように呼ばれていたらしい。一方、1884年の『京都府地誌』『相楽郡村誌』には、

この園大塚古墳の東50mほどの位置には原山古墳が存在していたが、1907年の発掘のちに削平されており、現在はその姿を留めていない。ただし遺物は京都国立博物館に所蔵されており、変形四獣鏡や衝角付冑、短甲、鉄刀、鉄鉾、鉄鏃などが知られている。これらから中期（5世紀）の古墳であったことがわかる。一方、天満宮の西隣には、福塚古墳が現存する。周囲が削られてはいるものの、小山状に墳丘をよく残している。今回の調査では、その形態を把握することを目的とし、また時期を判別する資料の有無などを確認するため、測量調査をおこなうこととした。

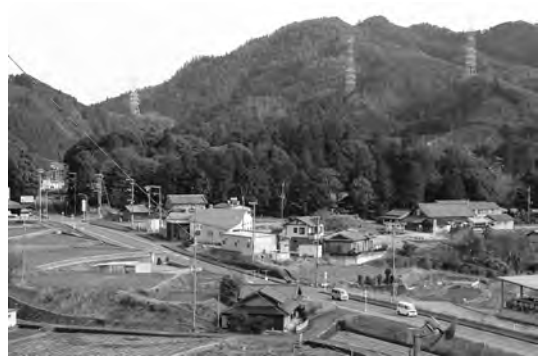
写真3 墳丘周辺の状況（南西から）

**古墳周辺の状況と墳丘の現状** 福塚古墳は標高約 147 m、和束川右岸の段丘上に位置する。古墳周辺は平坦地（写真 3）が続くことから、墳丘（写真 4・5）の大部分は人為的な盛土であると推測される。墳丘上はかつて樹木に覆われていたとされるが、現在ではそれらはほぼ伐採されており、墳丘北東側に梅の木が一本あるに過ぎない。周辺の土地利用をみると、古墳の北・西側には田地が、東側には茶畑が広がる。『和束町史』に記されていた古墳南側の田地は、既に破壊されており、現在は駐車場などとして利用されている。

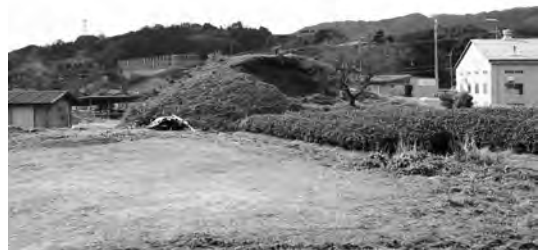
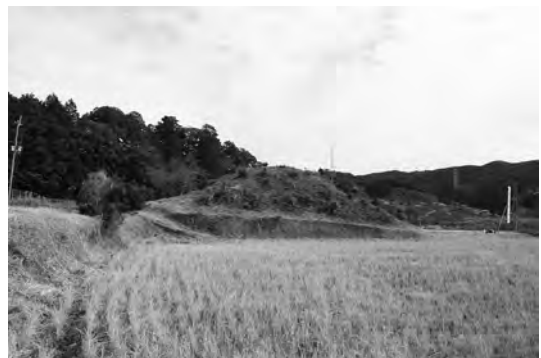
写真4 墳丘全景（東から）

写真5 墳丘全景（西から）

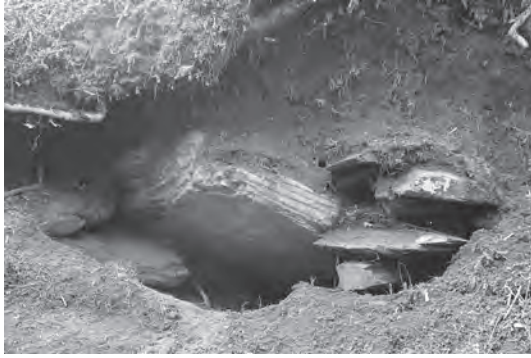
写真6 石室露出状況（北東から）

墳丘北東側は採土によって 5～7 m の範囲で大きく破壊されている。崖面には石室が露出しており、周辺には石室壁体を構成していたと思われる石材が転落している。

**竪穴式石室** 先述のとおり、墳丘北東側は採土により大きく破壊されており、崖面では石室石材が一部露出している状況を確認できる（写真6）。現状、石室石材は幅約 1.5 m、高さ約 0.6 m、奥行き約 0.9 mの範囲で確認でき、天井石は側壁から転落している。規模からみて石室小口側が露出しているとみられ、北東－南西方向に主軸をもつ竪穴式石室であると推測される。天井石上面の標高は約 151.3 mで、墳頂部（標高 152.0m）からの深さは約 0.7 mである。

なお、墳頂部で確認されている窪みは石室主軸上に位置する。この窪みは盗掘坑の可能性も

あるが(菱田 2015)、石室の崩壊にともない墳頂部の一部が陥没した可能性も考えられる。

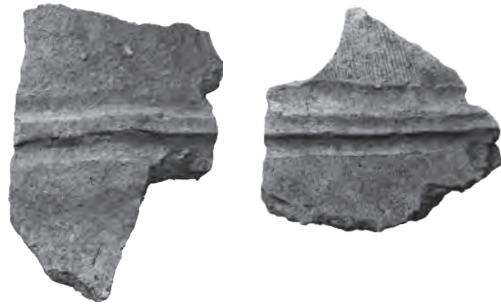
写真7 採集遺物

**採集遺物** 墳丘斜面上の標高 147.6 ~ 150.4 m の範囲で埴輪片が計 9 点、中世のものとみられる土師皿片が 1 点採集された(図 3 × 印部分)。埴輪片の中には、タテハケをほどこし、円形の透孔をもつものがみられる(写真 7)。
