## 6. 岩座神地区の棚田調査報告

京都府立大学文学部地理学研究室

京都府立大学文化遺産叢書 第29集

### 播磨神光寺と岩座神地区の文化遺産

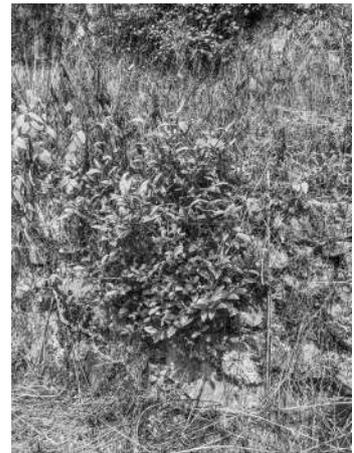
図2 石積みに育つチャノキ  
(2022/08/10 撮影)

- ・呼び方は「ニンジュウ」で、漢字はわからない。「タナジュウ」と「トビジュウ」といった呼び分けはしていない。
- ・石積み自体は上の土地の所有者のものである。ニンジュウがある場合の法面の草刈りは、ニンジュウより上は上の土地の所有者が、ニンジュウより下は下の土地の所有者が担当する。
- ・法面の石積みにチャノキが育っているところがある（図2）。ニンジュウより上は上の土地の所有者に、ニンジュウより下は下の土地の所有者に、それぞれ茶葉の摘採の権利が与えられる。

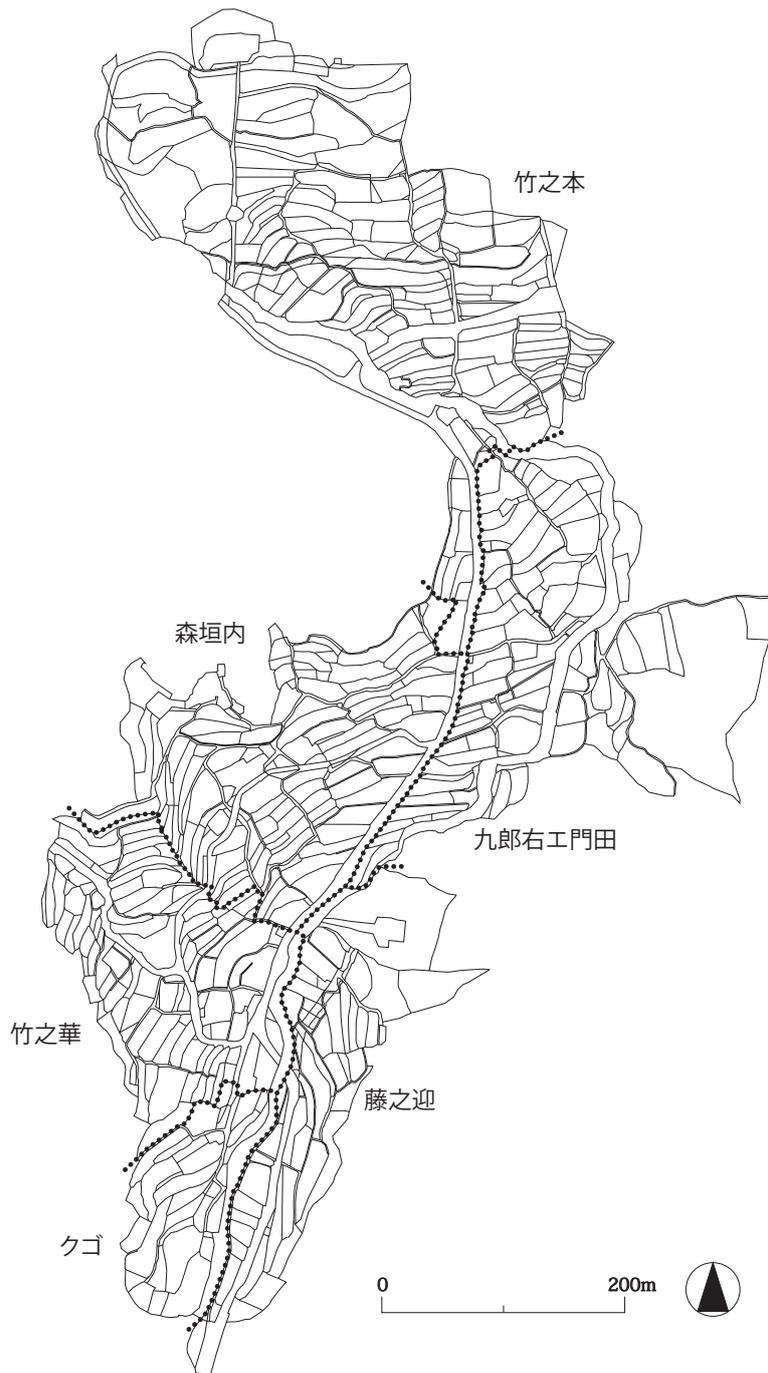
図3 岩座神の地区区分

分布図を作るにあたり、地籍図の区分を参考に、岩座神地区の集落を「藤之迎」、「九郎右エ門田」、「竹之本」、「森垣内」、「竹之華」、「クゴ」の6つの字区に分けた（図3）。そして、状況調査で作製した調査シートをもとに、字区ごとにニンジュウが存在する石積みを示すとともに新たに番号を振っていった。

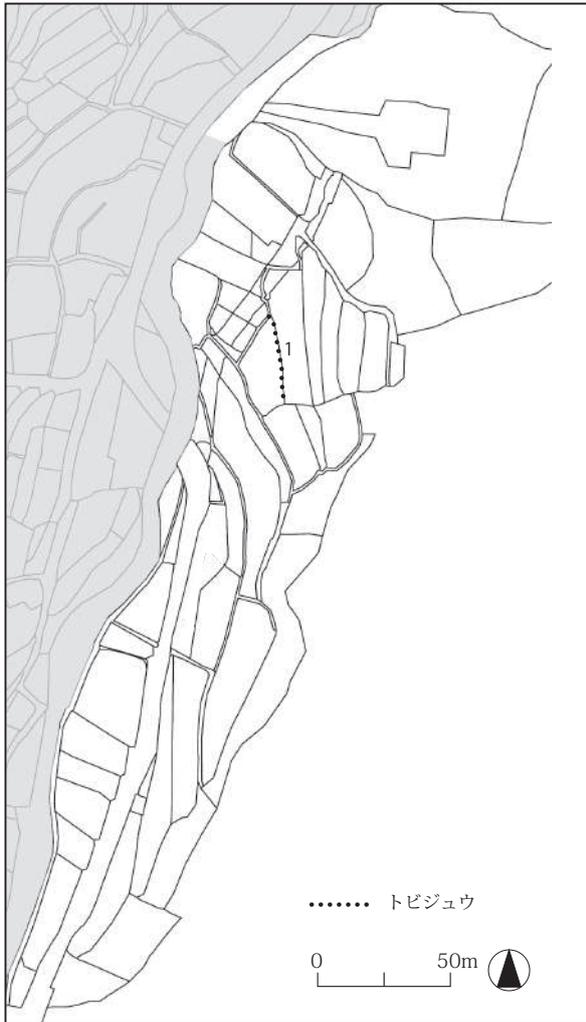
図4 藤之迎のニンジュウ分布

トビジュウが1か所で確認できた(図4)。

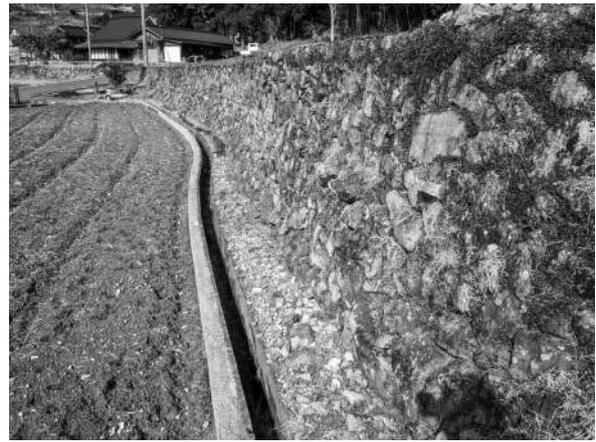
図5 藤之迎1 (2023/02/12 撮影)

の際に積み直されている可能性がある。

トビジュウ1(図5)では、一部に突出した石が断続的に続いている。石積みの傾斜はトビジュウの上下で異なる。1の上段面の地筆は明治期の地籍図では3筆となっており、いずれも田に利用されていた。地籍図には、それらが「合筆」された旨が鉛筆により加筆されている。石積みは合筆

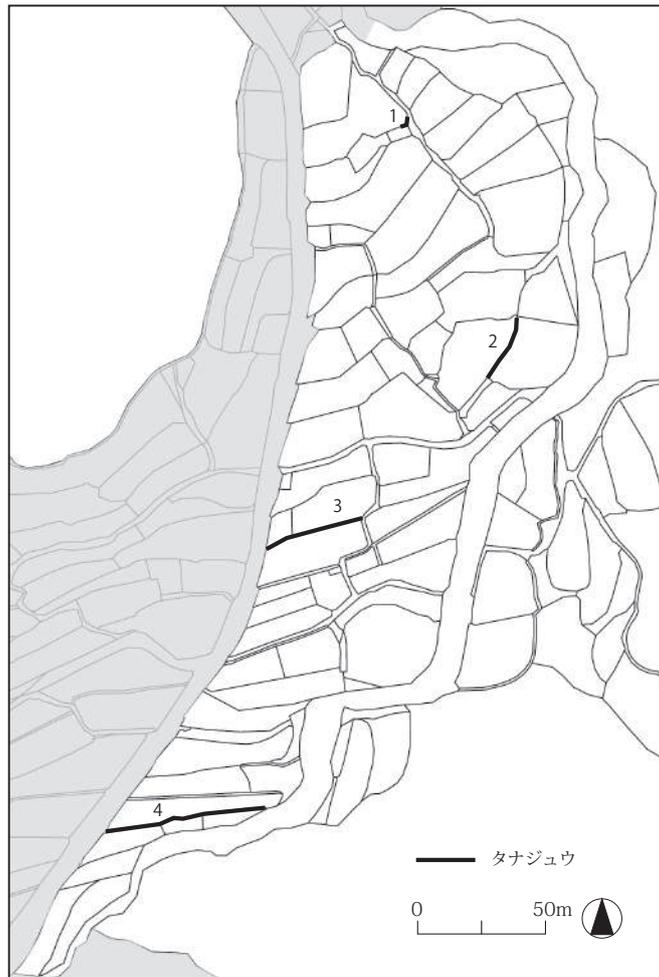
図6 九郎右エ門田のニンジュウ分布

タナジュウが5か所で確認できた(図6)。

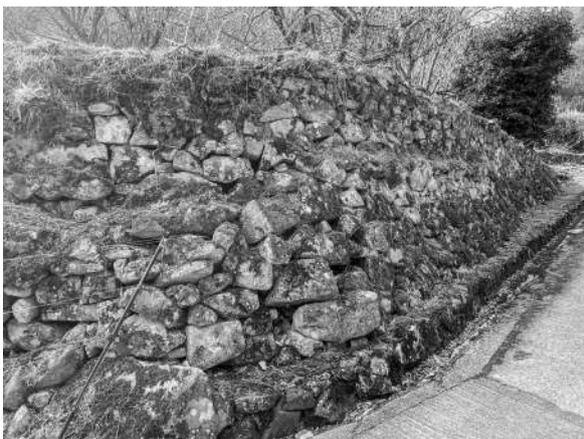
図7 九郎右エ門田1 (2023/02/12 撮影)

1の上段面は明治期に水田として利用されており、合筆などは確認されない。タナジュウは地筆東南部に確認できるが、現在、境界線には農道が敷設されている(図7)。明治期は「溝」とあり、後に農道整備がなされたことがわかる。部分的であり、タナジュウを利用した移動は困難である。2の上段面は明治期に水田として利用されており、合筆などは確認されない。2は二重に小段(タナジュウ)が設けられており、特異な法面形状となっている(図8)。3の上段面はもともと田として利用された一筆であるが、幹線路に近い一角に倉庫が立てられたことで、一筆内での土地利用が変化している(分筆されているかどうかは不明である)。明治期、3の下段は宅地と畑地となっていたが、現在は畑地部分も宅地として利用されている。3の石積みは住宅の1階の軒高までである(図9)。4の石積みは高い(図10)。上段面は明治期に田として利用されており、一段上の地筆との間に溝が通っていた。その溝は現在も確認でき、上段との合筆などはなかったことがわかる。

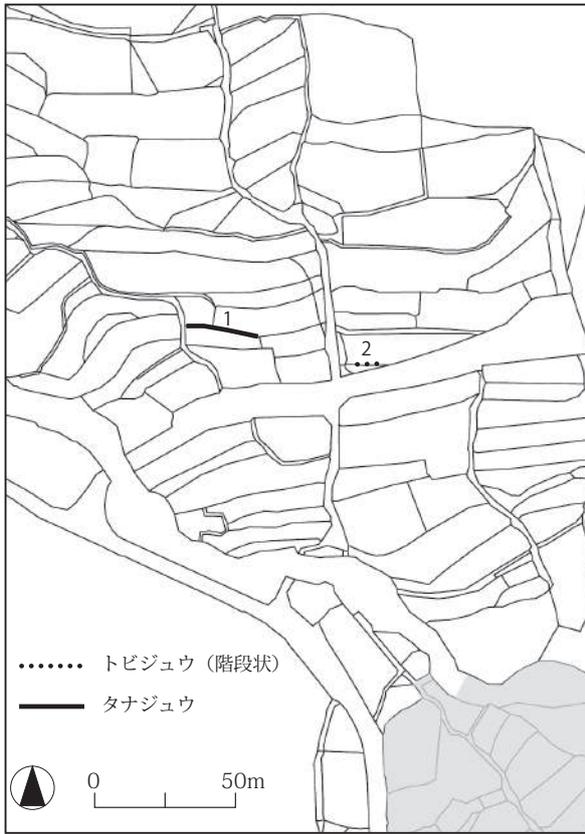
図 11 竹之本のニンジュウ分布

タナジュウが1か所、トビジュウと構造が似る施設が1か所で確認できた(図11)。

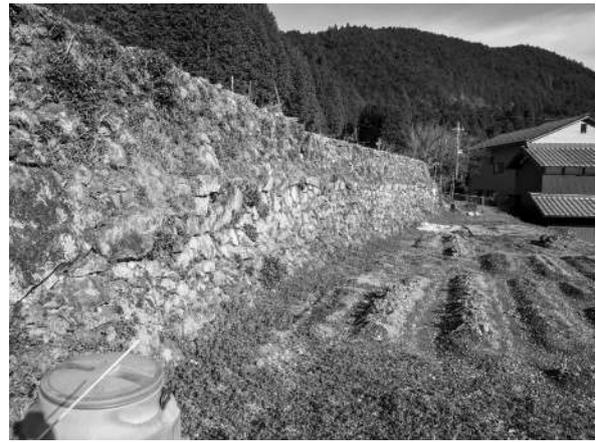
図 12 竹之本 1 (2023/02/12 撮影)

タナジュウ1(図12)の上段面は明治期から水田として利用されており、その後の合筆などは確

認められない。竹之本で明確に確認されたニンジュウはこの1か所だが、その他、森林地に近い場所の一部で、判定はできなかったがニンジュウの可能性のある石積みがあった。

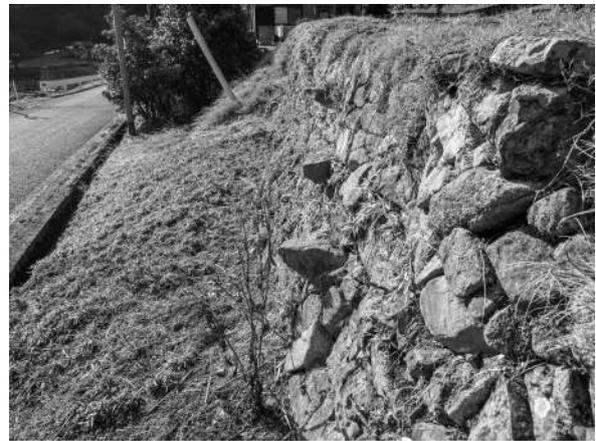
図 13 竹之本 2 (2023/02/12 撮影)

2はトビジュウの凡例で示したが、通常のトビジュウとは異なる。すなわち、図13のように階段状に突出した石が配置されており、下段と上段の耕地を往来する機能を有している。2の下段前面は、現在、舗装路として整備されているが、明治期には下段にも耕地があり、畑地として利用されていた。この畑地と2の上段面の水田とを接続するものであったと思われる。

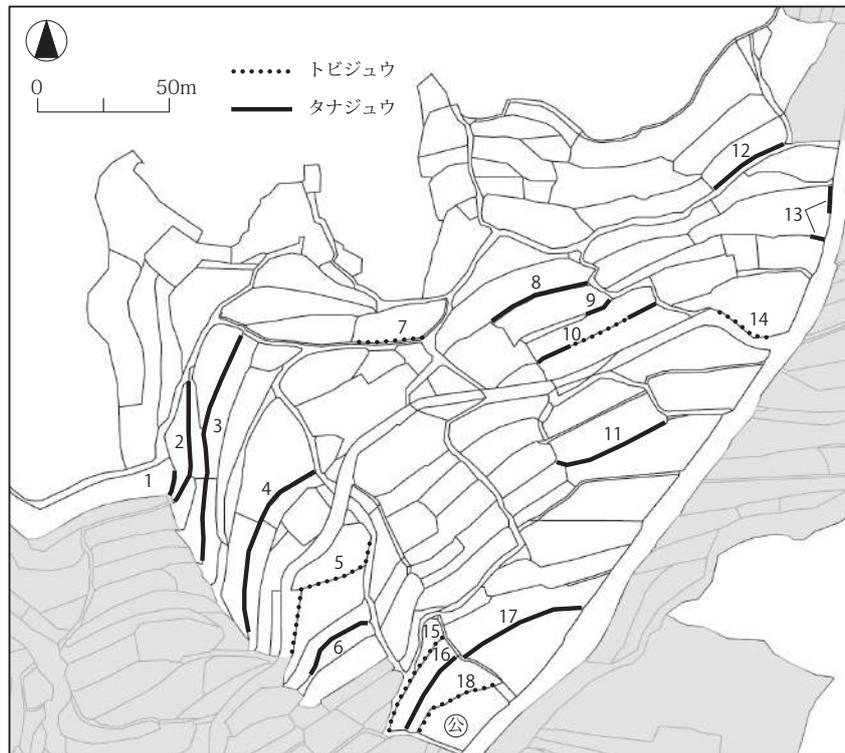
図14 森垣内のニンジュウ分布

地区内にニンジュウが18か所確認された(図14)。森垣内は岩座神地区のなかでもっともニンジュウが集中して分布する地区となっている。

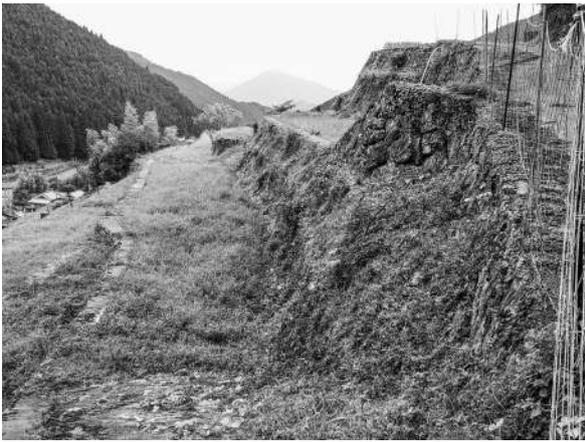
图 15 森垣内 1～3 (2022/08/10 撮影)

1～3の付近は岩座神地区の棚田の中でも斜面が急な地区となっている(図15)。地籍図にも同じ地筆が確認でき、明治期にすでに水田として利用されていた。4の上段面のうち東側は明治期より宅地として利用されており、現在も同じ土地利用である。西側は明治期には水田であったが、現在は宅地と畑地となっている。いずれも法面に変化は認められない。4は法面に小段がついているが、小段面の石はいずれも突出しており、一般的なタナジュウとは構造が異なる(図16)。5の西側は舗装路の壁面となっており、道路改修の際に石積みも改修されたものと思われる(図17)。東側の上段面は明治期に水田として利用されており、東側は里道が通過していた。現在、上段面の一角には防火水槽の設置がみられ、また明治期の里道が拡幅され舗装路となっているものの、区画自体に大きな変化はなく、東側は明治期から変化がないと思われる。6の上段面は明治期に水田として利用され、合筆などは確認されない。6は調査時、法面に草が多く生えていた(図18)。なお、6の法面は西側に連続しているが石の積み方が異なり、タナジュウは連続していない。

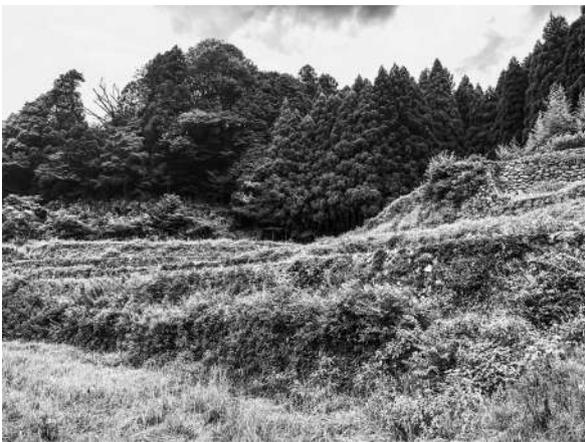
图 19 森垣内 8 (2022/08/10 撮影)

れた状況であった。8 および 9 の各上段面は明治期に水田であり、その後も大きな変化はない（図 19）。なお、9 の西側の細い地筆は明治期に「畑」として利用されていたものである。10 の上段面は明治期に水田として利用されており、その後の合筆などは確認されない。10 については石積みの中央部はトビジュウだが東西はタナジュウとなっている（図 20）。石積み自体の積み方が異なっているため、積み直した段階でニンジュウの構造を変更したことになる。11 の上段面は明治期に水田として利用され、現在に至るまで大きな変化はない（図 21）。11 は岩座神地区を通過する幹線路からもよく視認できるニンジュウの 1 つとなっている。

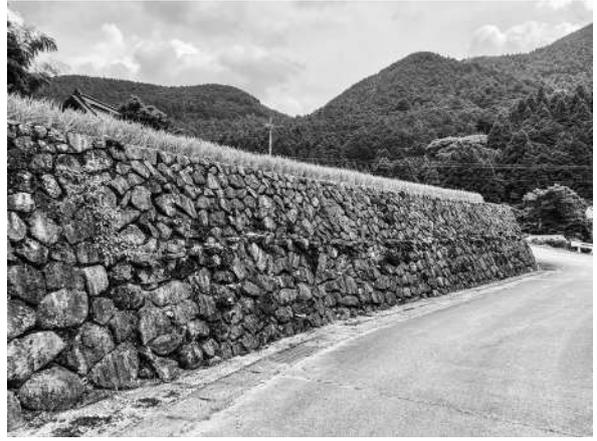
图 22 森垣内 14 (2022/08/10 摄影)

12 の上段面は明治期に水田として利用されており、前面に里道が通過していた。現在もその状況は同じである。13 は東側と南側のそれぞれに部分的な小段がある。南側の下段前面は明治期に畑地であったものが宅地へと変化している。14 の上段面は明治期に水田として利用されていた。前面は里道であったが、現在は舗装路として拡幅されている（図 22）。そのため、拡幅に伴う法面工事がなされた可能性がある。

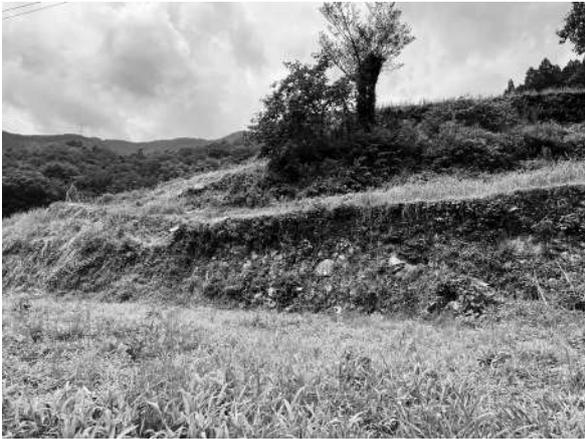
图 23 森垣内 15 (2022/08/10 摄影)

15 の上段面は明治期に水田として利用され、合筆などはない。調査時は草が茂っており、トビ

ジュウが見えにくい状況であった(図23)。16および17の上段面は、それぞれ明治期に水田として利用され、現在に至るまで大きな変化はない(図24)。17は、4と同じく法面に小段がついているが小段面が突出しているタイプである(図25)。18の上段面も明治期に水田として利用されており、合筆などはない。下段面は田地と畑地であったが、現在は岩座神公会堂が建っている(図26)。

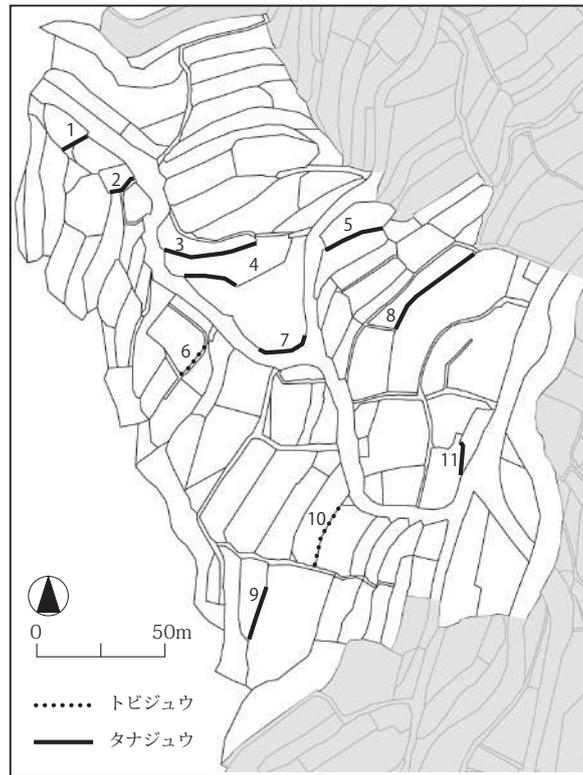
図27 竹之華のニンジュウ分布

トビジュウが2か所、タナジュウが9か所で確認された(図27)。

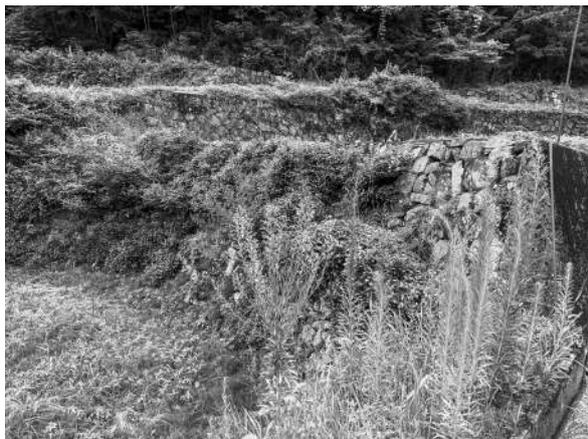
图 28 竹之華 1 (2022/08/10 撮影)

1と2は東側に里道が通っており、後年、拡幅工事が実施されたことで区画面積が減少しており、タナジュウの一部が失われた可能性がある(図28)。3は法面に石列が連続しているためにタナジュウと分類・表示したが、法面に小段がついているわけではなく、石の突出が連続するタイプである(図29)。張り出しの構造からみればトビジュウに近い。上段面は明治期に水田と利用され、その後、大きな変化はない。4は小段がついたタナジュウだが、小段面の石の一部は突出している(図30)。なお、4の東側は下段が土羽になっており、ニンジュウとは認定できないが段差は続いている。5の上段面は、北側の里道が舗装路に変更されているものの、地筆自体に大きな変化はなく、明治期より水田である。5の東側は小段がつく一般的なタナジュウだが、西側は3と同じような小段がつかず、連続的に石が突出するタイプである(図31)。6はトビジュウで(図32)、現在、上段面は宅地となっているが、明治期には水田として利用されていた。地籍図の表現と現在の地割とは適合

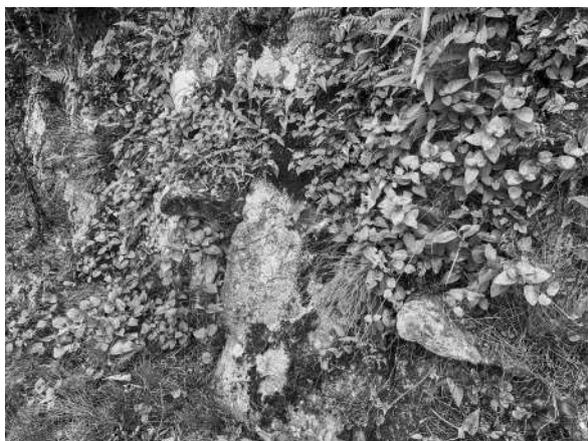
图 32 竹之華 6 (2022/08/10 撮影)

しない点もあり、宅地造成ないし別の理由で区画の整理がなされている可能性がある。7は周囲に舗装路が整備されている（図33）。また、明治期は上段面が地筆4枚に分かれていたが、現在は1枚にまとめられている。耕地整理の結果、法面が高くなり、石積みが二段になったのであろう。また、この付近には石積みの上に土羽による法面が築かれた地筆があるのも特徴で、聞き取り調査や7の履歴をふまれば、これらは土地改良を受けた痕跡の可能性が高い。

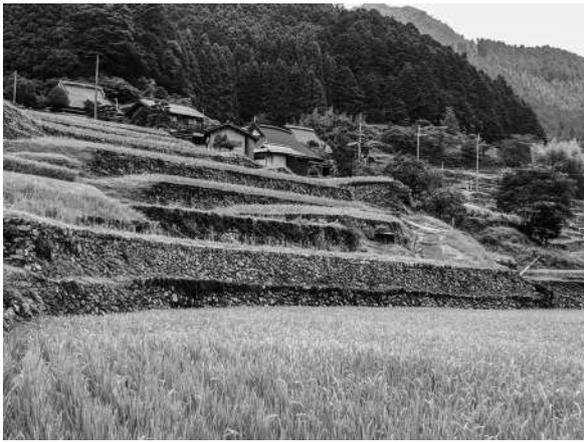
図 34 竹之華 8 (2022/08/10 撮影)

8のタナジュウも大部分が、3や5のように、小段がつかずに石が連続的に突出しているタイプとなっている（図34）。9は小段のつく一般的なタナジュウだが、下段の下部に土羽があり、三段になっている（図35）。なお、9の下段面は明治期に二筆だった水田が一筆になっている。10は石積みの上に土羽の法面があり（図36）、法面の改良がなされている可能性がある。ただ、10の上段面の地筆は明治期以来、合筆や分筆などの変更は確認できない。11の下段面は水田だったが、現在は「棚田の里ふれあい作業所」が建つ（図37）。

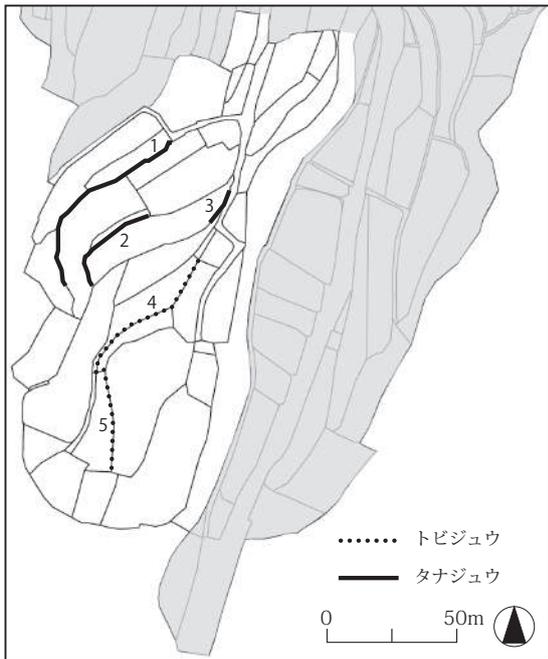
図38 クゴのニンジュウ分布

トビジュウが2か所、タナジュウが3か所で確認できた（図38）。

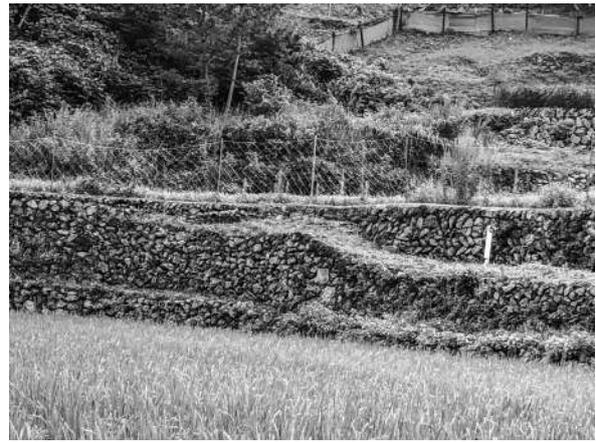
図39 クゴ2 (2022/08/10 撮影)

1はタナジュウだが、調査時は草が繁茂している部分があった。北側の上段面は明治期より水田として利用されており、合筆などは確認できない。一方西側の上段面は地籍図に地筆がなく、山林図の方に記載されていたと思われる。2の上段面は明治期に水田として利用されていたが、その後、区画及び土地利用に変更がみられる。下段面に変化はなく、2を含む法面も明治期から位置は変わってい

ないように思われるが(図39)、上段面の変化にともなって改修が加わった可能性もある。3は明治期からすでに里道に面していた場所で、現在も舗装路に面している(図40)。道路が拡幅された可能性はあるが、石積みに大きな変化が加えられた形跡はない。

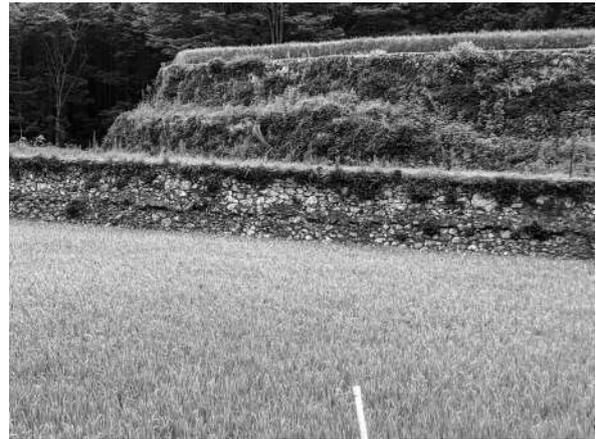
図41 クゴ5 (2022/08/10 撮影)

4と5はトビジュウで(図41)、それぞれの上段面は明治期から水田として利用されており、合筆などはなされていない。
