3．小豆島町中山地区の神社建築
－熊野三所大権現・春日神社宮殿・春日神社定桟敷－

岸　泰子

本節では、小豆島町中山地区にある神社建築のうち、熊野三所大権現と春日神社宮殿・定桟敷（位置は図 1 参照）の建築調査の成果を報告する。

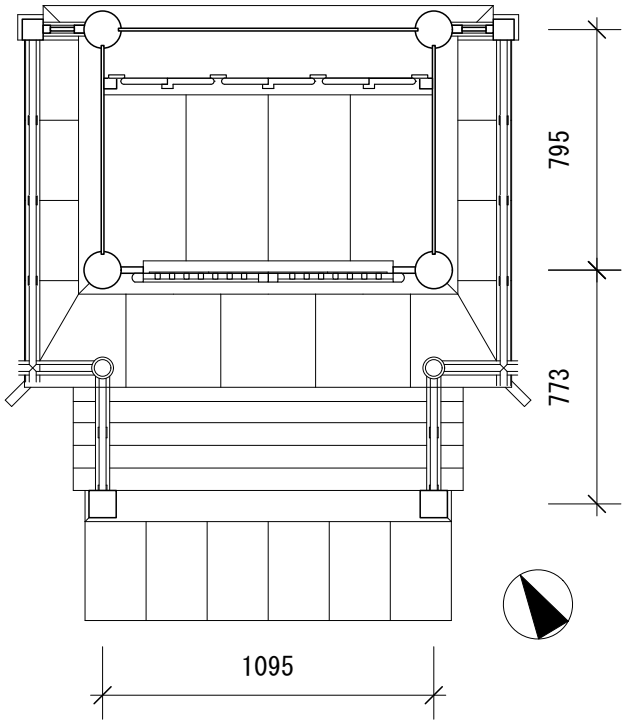
図 2　熊野三所大権現平面図 (1/25)

建物は一間社流造、柿葺の小規模なもので、覆屋のなかにある。軸部は、円柱を切目長押、内法長押、頭貫木鼻で固める。柱間には正面に格子戸を入れ、側面と背面は板壁で閉じる。身舎の組物は三斗枠肘木、実肘木で、中備は蟇股である。軒は二軒繁垂木で、妻は太瓶束で飾る。身舎の三方に切目縁を廻し、高欄を付す。高欄の形式は損傷が激しいためにわからない。内部は内陣と外陣からなる。内外陣境には板戸を入れる。内陣には左から熊野大権現、天照大神宮、愛宕大権現を祀るが、内陣内部に間仕切りはない。

屋根や縁まわりなどが大きく破損している。早急な修理が望ましい。

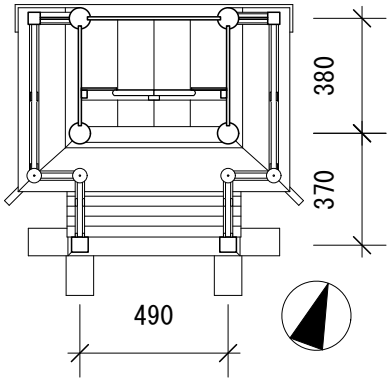
図 3　春日神社宮殿平面図 (1/25)

本殿の内部後方中央部にある宮殿は、一間社流造、板葺の建物である。木製土台の上に円柱を立て、切目長押と内法長押で繋ぐ。組物や中備は入れない。軒は一軒繁垂木である。妻面には束を立てる。内部は内陣と外陣からなる。側面を板壁で閉じ、内外陣境には板戸を入れる。正面の建具は外れていて不明である。庇は角柱を虹梁形頭貫木鼻で固める。虹梁形頭貫の絵様は正円に近い形の渦とやや単純な若葉からなり、その彫りは浅い。その絵様の様式は（1）の熊野三所大権現と類似している。組物は連三斗実肘木である。中備は入れない。軒は二軒繁

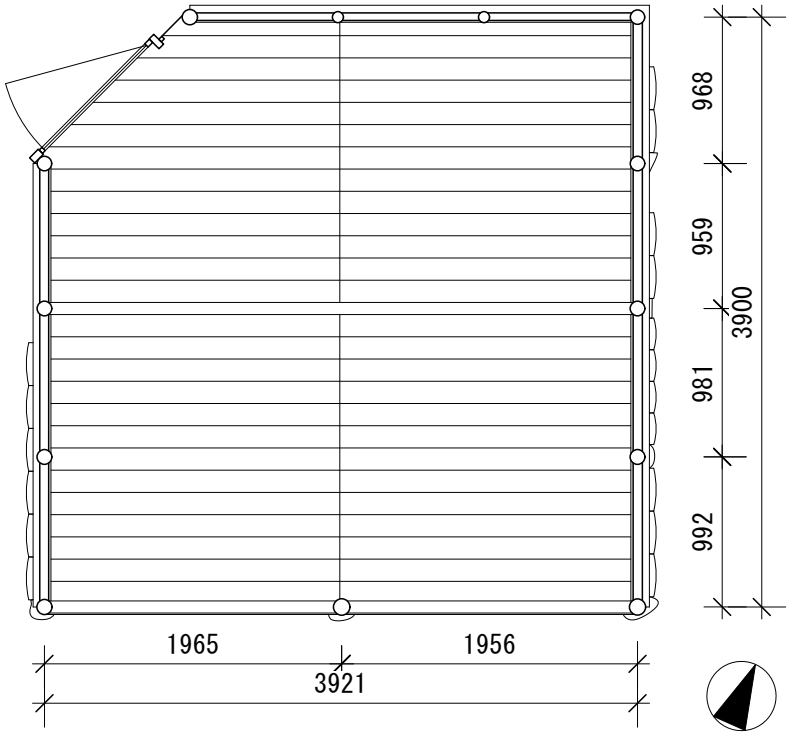
図 4　春日神社定桟敷 (1/50)

建物は、桁行 3.9 メートル、梁間 3.9 メートル、切妻造、桟瓦葺の建物である。内部は後方の床高を一段あげて、前方を下段、後方を上段とする。正面には建具を入れず、開放とする。側面と背面は土壁で閉じ、背面西側に出入り口を設ける。装飾はない。

建立年代を示す資料はない。風蝕等からみて 20 世紀前期の建立と推定される。聞き取りから昭和後期に改修されていることがわかる。

舞台で開催される催しを観劇するための建物が神社境内にあるという点は、中山地区の社会構造の特徴を把握する上で重要となってこよう。神社・舞台と一体で保存されることが望ましい。

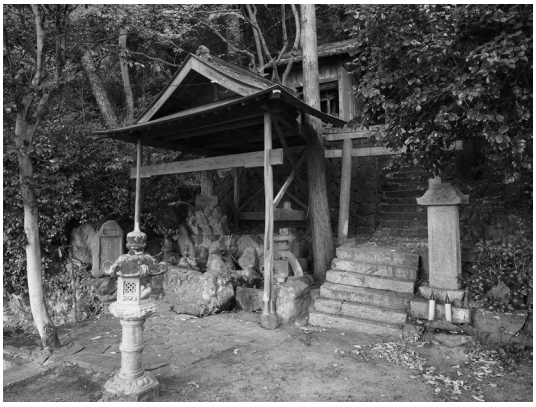
写真１　熊野三所大権現　全景
（手前は湯殿の水、奥が熊野三所大権現）
