神河町の遺跡・史跡

1. 神河町所在古墳の現状調査

2. 福本遺跡の現況調査

3. 徹心寺大名墓所の調査

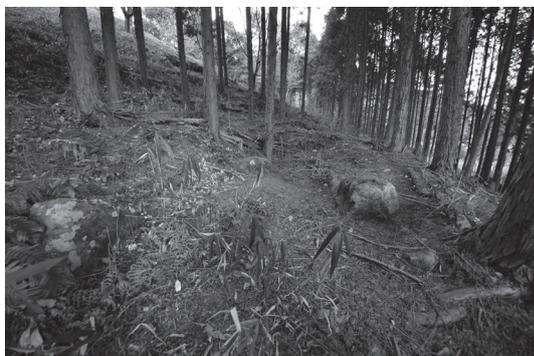
写真1 古墳中央部の落ち込み

3号墳は1号墳・2号墳から100mほど北の林の中に位置し、墳丘は東西約13m、南北約16m、高さ約3.2mである。3号墳は残存状態が悪く、石室は原形をとどめていない。墳丘中央部は幅約1.4mが陥没しており(写真1)、墳丘周辺部には石室を構成していたと推測される石材五つが残存している(写真2、図1)。

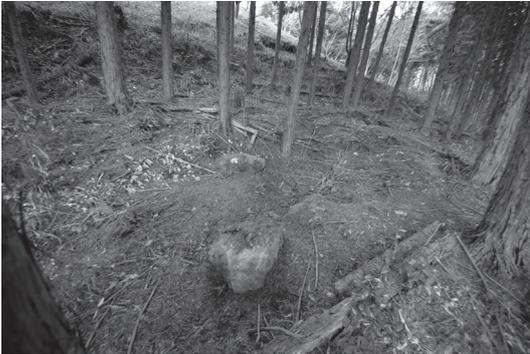
写真2 残存している石材

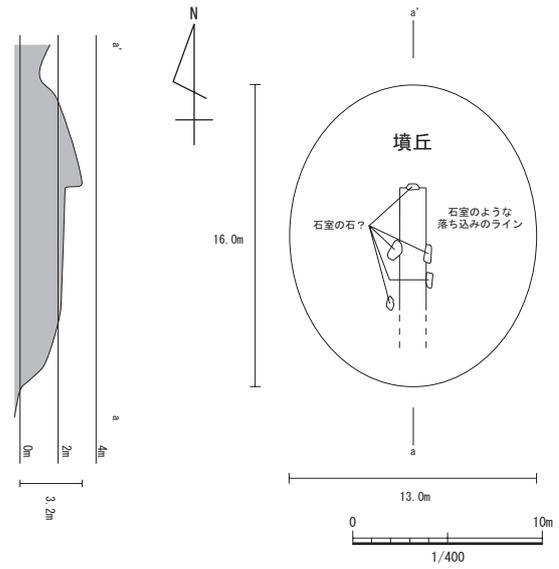
図1 高畑通3号墳模式図 (S=1/400)

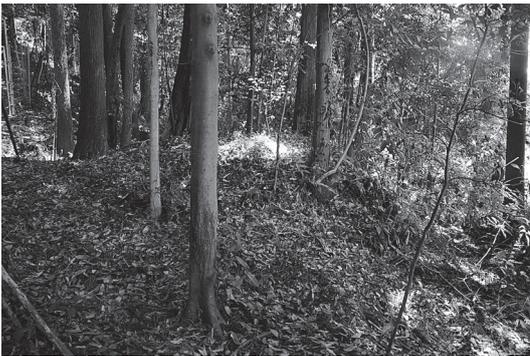
写真3 墳丘の様子

直径約8.2m、高さ約2.6mのやや楕円型の円墳で(写真3)墳丘表面に埋葬施設が露出しておらず、石室の有無などは不明である。墳丘の北には推定周溝がかすかに認められる。墳丘南には『神崎郡誌』の指摘するように川原石がある(写真4)。この川原石は古城山古墳の葺石ではなく、後世の石垣である(図2)。

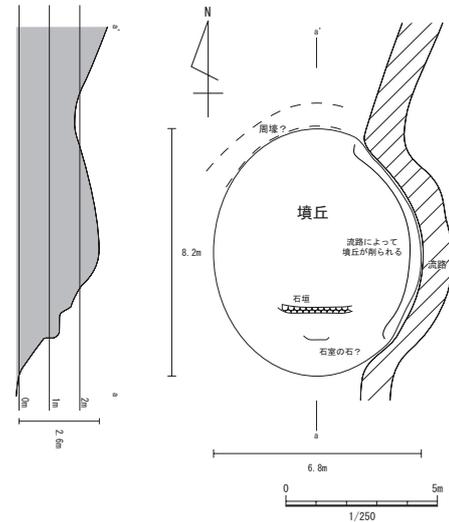
図2 古城山古墳模式図 (S=1/250)

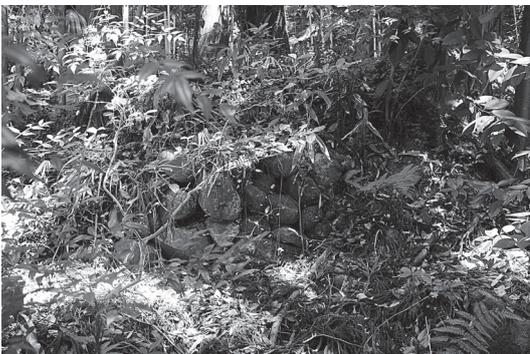
写真4 墳丘南面の石垣

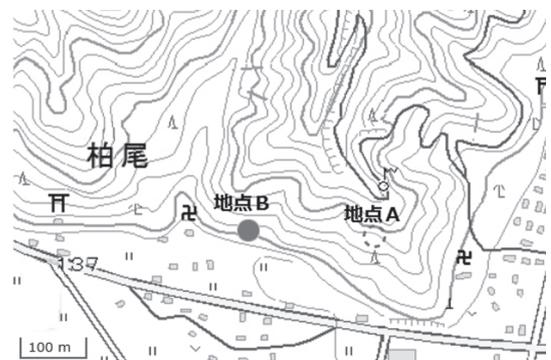
図3 古城山古墳の位置

古城山古墳は2011年作成の『兵庫県遺跡地図』にも認められるが、そこに示された古墳所在地(図3地点A)と実際の位置(図3地点B)とは異なっている。同書では大嶽山から南東に伸びる尾根を40mほど登った地点(北緯35.03.29.880、東経134.45.31.680)とするが、実際にはさらに西へ200mほど進んだ地点(北緯35.03.31.571、東経134.45.21.991)であり、標高も同書のものよりも低い。

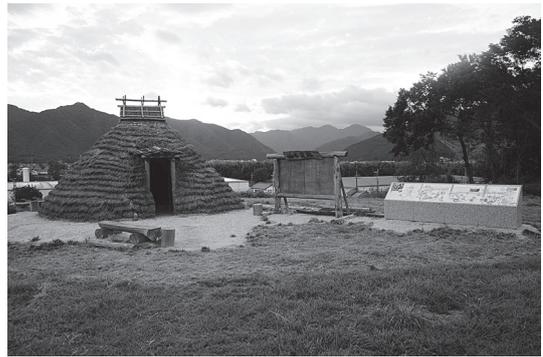
写真5 復元竪穴住居

B 地区の現地調査では復元竪穴住居 1 棟（写真 5）と案内板（写真 6）が設置されている。瓦窯跡では瓦窯所在地がわかるように樹木が伐採されており、保存・整備の状況の一端をうかがうことができたが（写真 7）、遺構表

なお、第 1 回福本遺跡まつり開催時には、地域住民からの要望をふまえ B 地区に竪穴住居が復元された。これは実際の竪穴住居遺構の検出地に建てられたものではないが、遺構を破壊しないように盛り土をした上で設置されたとのことであった。

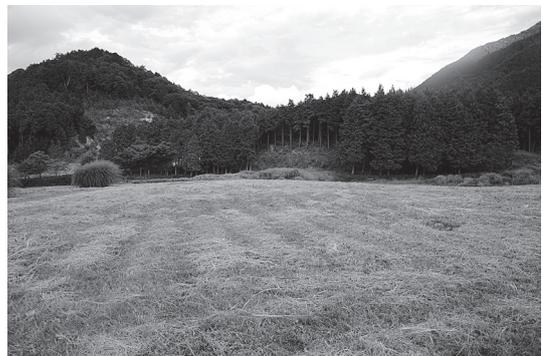
写真7 瓦窯跡の整備状況

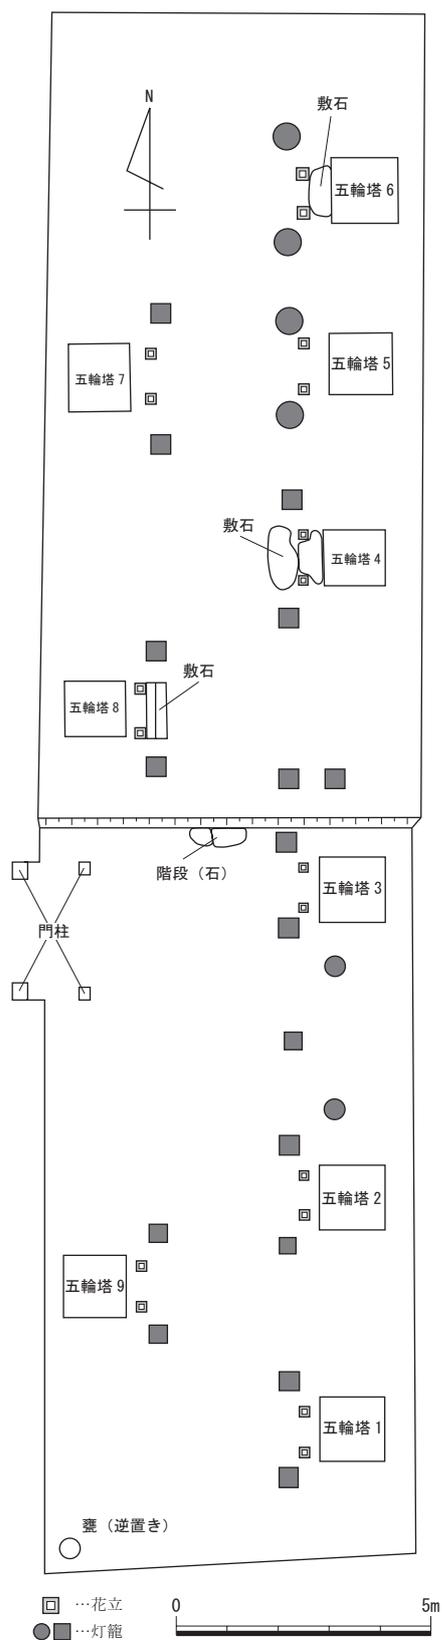
図4 福本藩大名墓墓域図(縮尺1/150)

まず、墓域内中央に設定した南北の主軸から東西に分布する各五輪塔もしくは灯籠までの距離を測定し、石造物の分布を示した実測図を作成した(写真10、図4参照)。

なお、墓域は南北の二つの区域に分けられ、墓域ほぼ中央に段差が設けられ、北側が一段高くなっている。五輪塔は南側の区画に1~3および9が、北側の区画に4~8が配置され、1から6が西向きに、7から9が東向きとなっている。

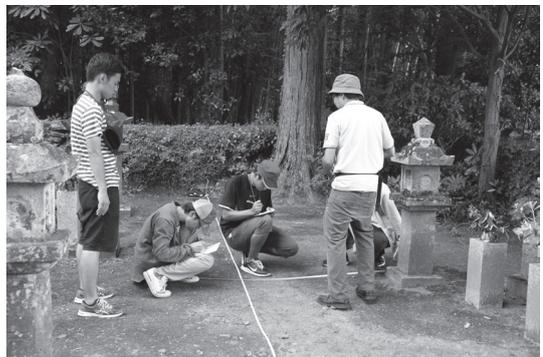
写真10 福本藩大名墓の測量風景
