## 6 坂尾呂神社本殿（綾部市睦寄町）建造物調査

### 1. 概要

### 2. 坂尾呂神社本殿

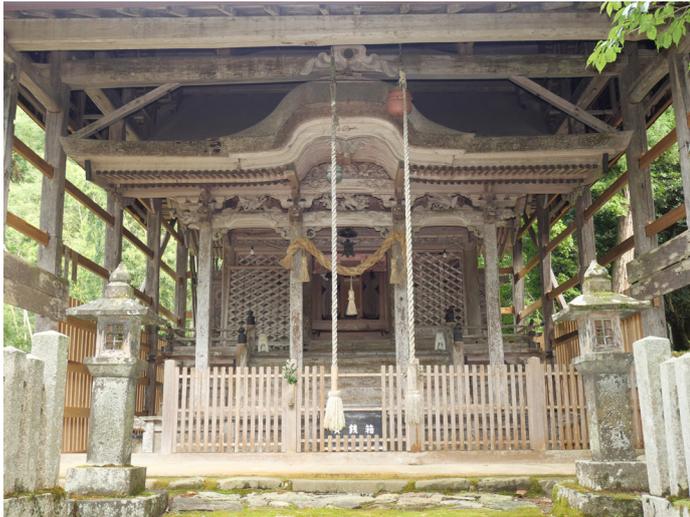
写真1 坂尾呂神社本殿正面

**【構造形式】**本殿は三間社流造の建物である。屋根は柿葺で、正面中央部に軒唐破風が付く。

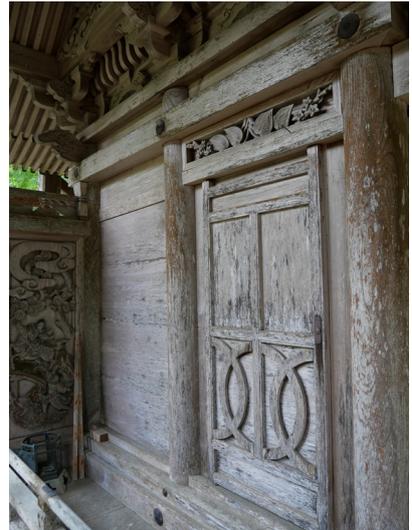
写真4 坂尾呂神社側面詳細

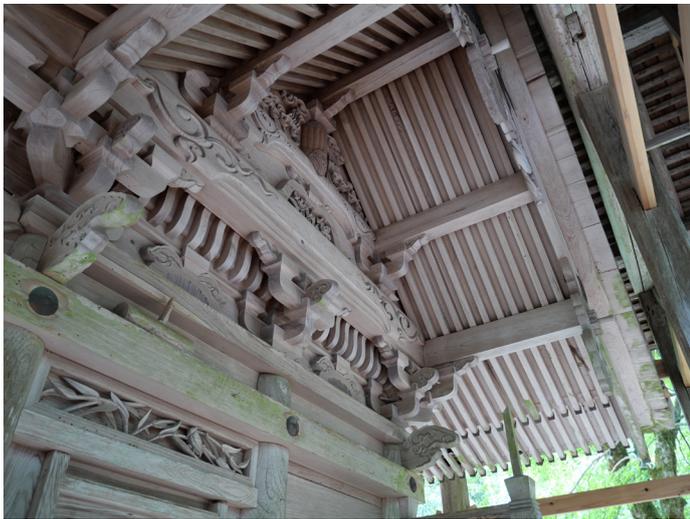
写真2 坂尾呂神社本殿身舎組物詳細

**【構造・意匠など】**身舎の柱は円柱で、切目長押、内法長押、木鼻付頭貫でつなぐ。頭貫の上には台輪トメを載せる。組物は拳鼻付の出組実肘木、中備は藁股である。壁付の通肘木と丸桁・虹梁の間に蛇腹支輪を入れる。軒は二軒繁垂木である。妻飾は二重虹梁太瓶束笈形付であ

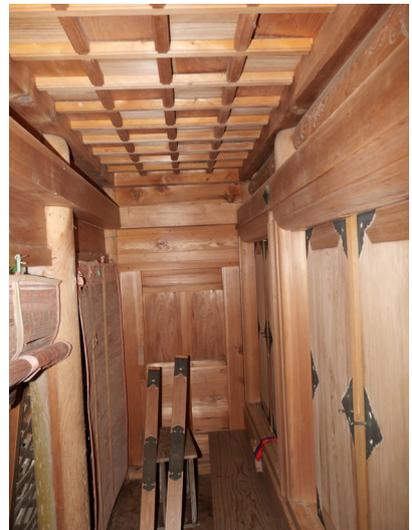
写真5 坂尾呂神社本殿外陣内部

身舎は前後に二分して、外陣と内陣からなる。内外陣には各柱間に幣軸構の板扉を入れる。外陣の天井は格天井、内陣の天井は鏡天井である。床は拭板を敷く。外陣の床の一部を外すと床下に入る階段があり、外陣の床下にある部屋に入ることができる。ここは現在、収納として使われている。改造の痕跡はない。おそらく、当初から収納場所として使われていたのではないかとと思われるが、珍しい仕掛けである。

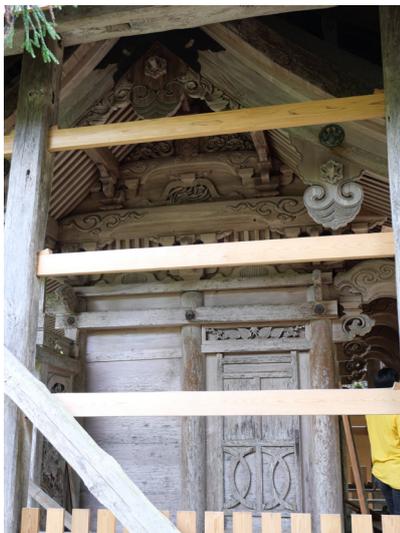
写真3 坂尾呂神社本殿側面・妻飾

る。妻面全面が華麗に飾られている。身舎の四方には切目縁をまわす。縁の両脇間に入る脇障子には中国の故事（左側には黄公石と張良か）を主題とする彫刻が填まる。正面に付く木階は五級で、浜床・浜縁が付く。身舎の正面の柱間には菱格子戸を填める。側面柱間第一間には棧唐戸を入れる。身舎の縁には腰組を組む。縁束の頭部に木鼻付の貫を入れ、その上に台輪を載せ、拳鼻付の出組を組んで縁葛を受ける。彩色はない。

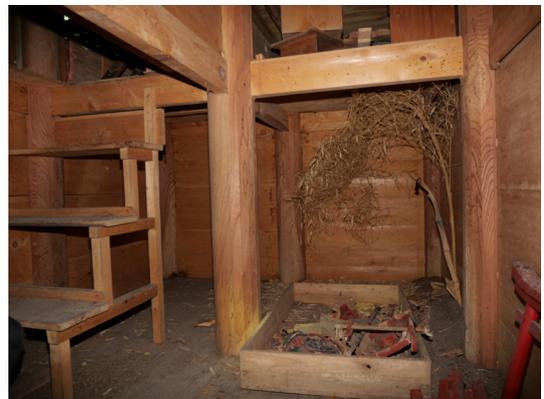
写真6 坂尾呂神社本殿外陣床下

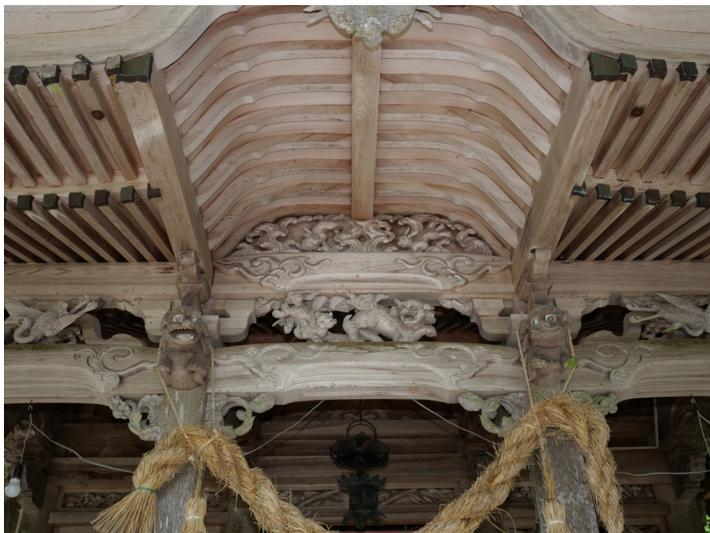
写真7 坂尾呂神社本殿庇詳細（中央部）

庇の柱は几帳面取の角柱で、木鼻付虹梁形頭貫でつなぐ。木鼻はいずれも動物彫刻が施しており、各柱の正面側にも付く。組物は三斗枳肘木実肘木である。中備は、中央部が獅子彫刻、両脇間は臺股である。身舎と庇は海老虹梁でつなぐ。

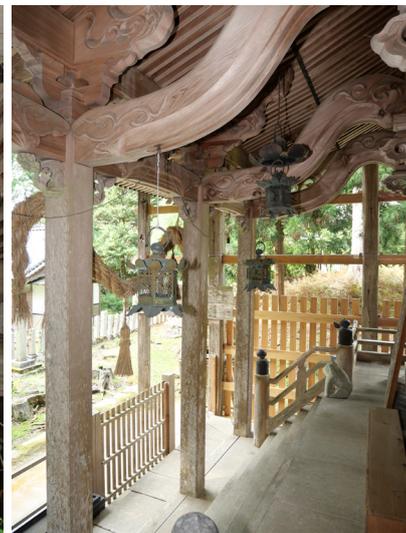
写真8 坂尾呂神社本殿庇見返し

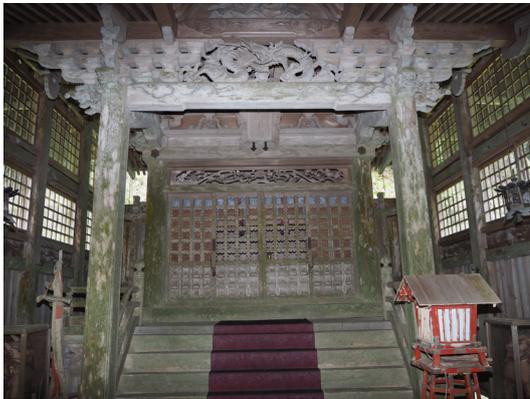
写真9 室尾谷神社本殿庇詳細

中丹・丹後地域の近世後期の神社本殿の意匠は派手なものが多い。坂尾呂神社本殿もその一例といえるが、室尾谷神社（一間社流造）は庇の中備に躍動感あふれる龍などの彫刻を置き、さらに独特な形の組物で正面を飾る。身舎の正面に入る菱格子の扉の上方には、坂尾呂神社と同じく彫刻が填まる。妻側は組物を二手先尾垂木付とし、尾垂木の先端を兎や象などの動物彫

刻とする。身屋桁の鼻先は線形とする。この形式は丹波市春日・市島町の神社本殿でも確認できる。坂尾呂神社よりも規模が小さいが、組物や尾垂木の意匠が独特である。

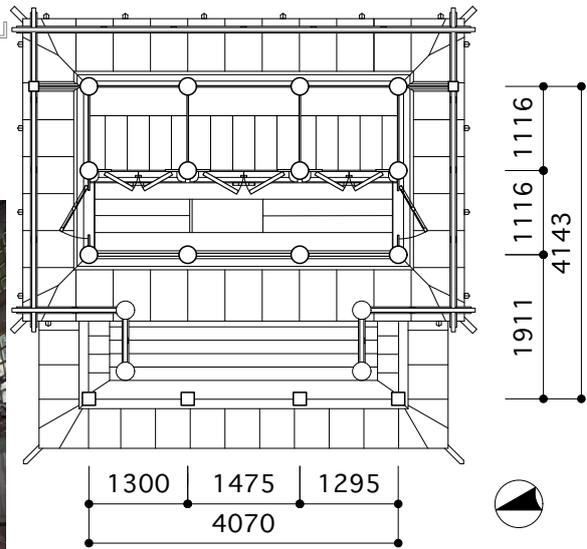
図1 坂尾呂神社本殿平面図（1/100）

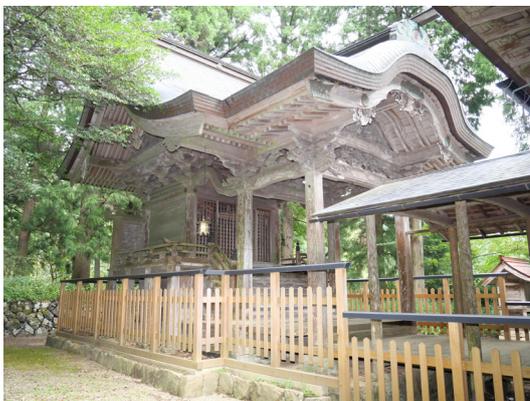
写真10 八幡宮本殿全景

また、同じく上林谷（中上林）にある八幡宮本殿は、棟札から文化12年（1815）の建設と判明している。建物は規模の大きい一間社流造で、その前に軒唐破風造の向拝（拝所）を設ける。向拝の正面ならびに側面の頭貫の上には龍などの彫刻を置く。頭貫木鼻には獅子や象などが彫刻される。この本殿も室尾谷神社と同じく意匠的に派手である。さらにこの本殿については、棟札から大工は播州来住村（現西脇市）の兵右衛門、彫刻は丹波の柏原町に拠点を構えていた中井権次（政忠）が関わったことが知られる。西脇の大工は、丹波市など丹波・丹後地域での活躍が知られる。上林谷には京都市中と丹波さらには丹後地域を結ぶ街道沿いに集落が形成されている。他地域の技術や意匠を取り入れる条件が揃っていたのであろう。

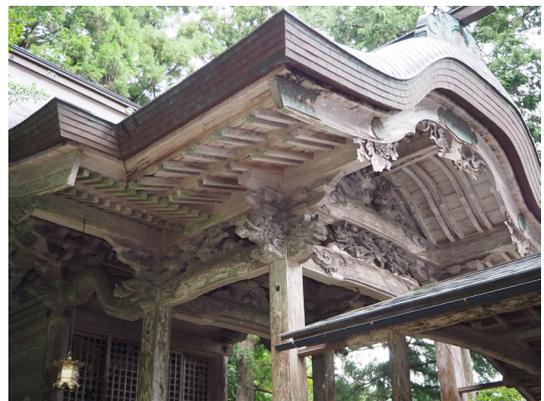
写真11 八幡宮本殿向拝詳細
