# 11. 京都市阿弥陀寺山門調査

## —建築史実習（考古・地理・建築史合同実習）—

### 2. 阿弥陀寺山門

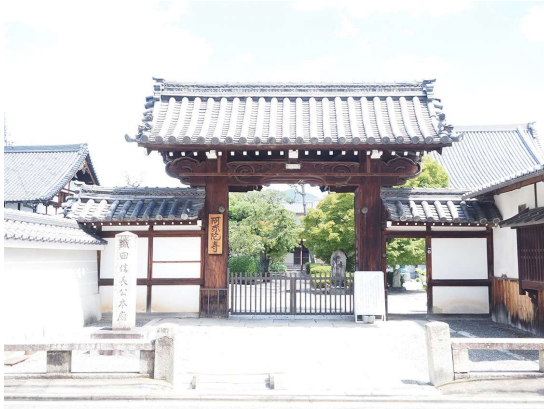
図2 阿弥陀寺山門正面

阿弥陀寺山門は、境内の正面、寺町通沿いに西面して立つやや規模の大きな高麗門である。高麗門の両脇には土塀が接続して立つ。南側に付く土壁には脇戸がある。

山門の親柱はごひら柱で、その柱を虹梁形飛貫で繋ぎ、その両端を木鼻とする。この虹梁形飛貫中央に束を立て、親柱とともに棟木を支える。親柱と控柱は腰貫と飛貫で繋ぎ、さらに筋違を入れる。

本屋根および小屋根の出桁は、持送りで受ける。軒はいずれも一軒繁垂木である。

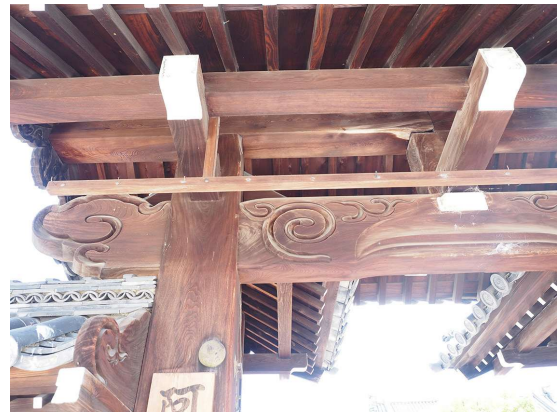
図5 阿弥陀寺山門虹梁形飛貫絵様

寺伝では、天明の大火（天明8年〈1788〉）で伽藍建物が焼失し、その後の再建という。虹梁形飛貫の絵様をみると線が太く彫りも深いが渦・若葉の形状は端正であることから、18世紀後期のものとみて矛盾はないと考えられる。
